# *BRADPORT Home Inspection*

Paseo Jacarandas #1215 Casa 24, Zapopan Jalisco, 44320

Inspection prepared for: Ing. Manuel Lopez Vergara

Inspection Date: 10/29/2008 Time: 9:30am

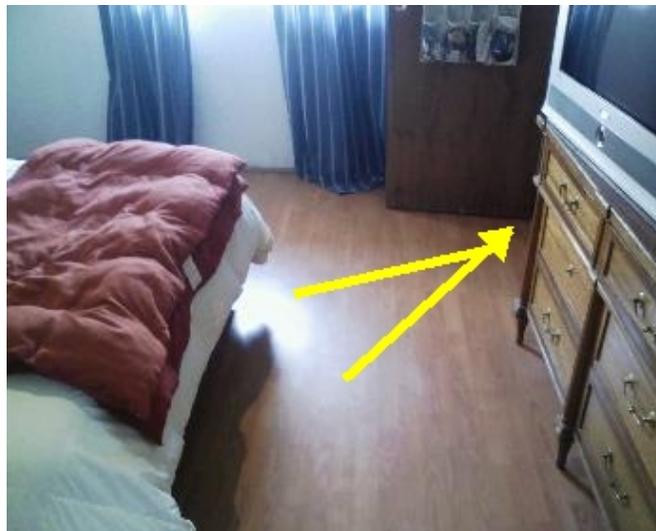
Observaciones: Se observó hundimiento en el subsuelo. La casa se esta inclinando hacia el lado noreste de la propiedad (hacia el jardín derecho).

La casa se inclina hacia el lado derecho.

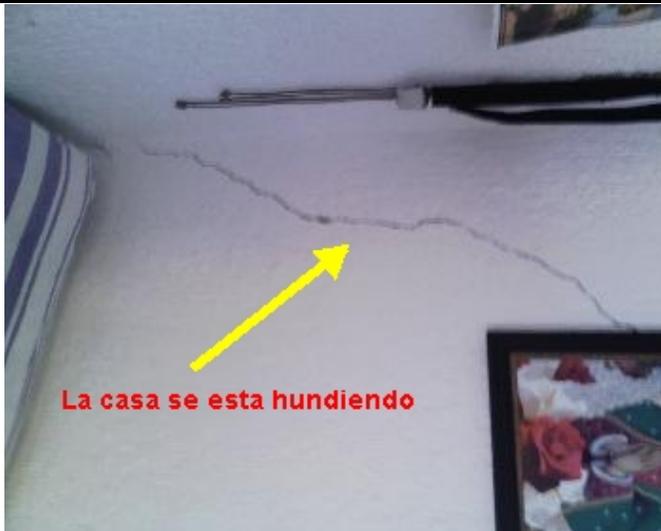
Observaciones: Gran parte de las paredes del lado derecho de la casa estan cuarteadas. Estas grietas indican inclinación de la casa hacia ese lado debido al asentamiento del subsuelo. Problema mayor. Se recomienda un análisis estructural para evaluar el problema.

Grietas significativas en cuarto de servicio

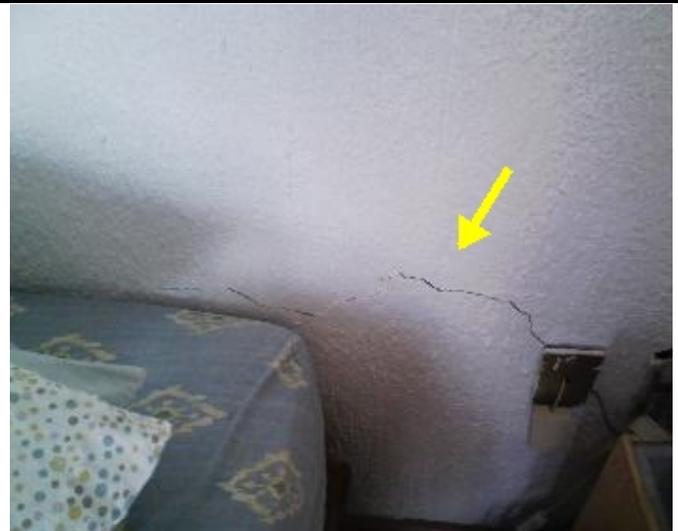
Grietas importante en cuarto segundo piso

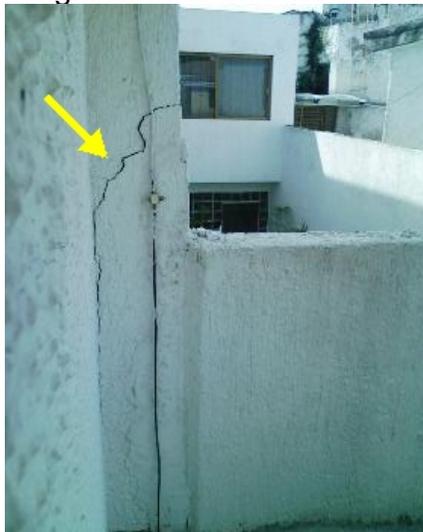
Grietas externas

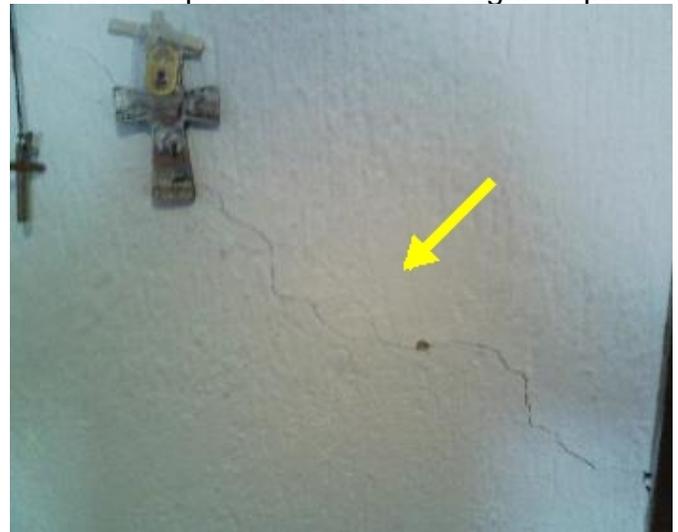
Otra grieta

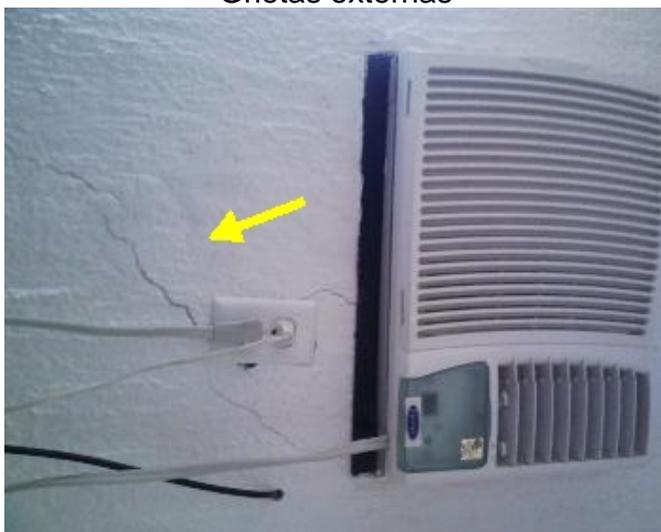
Grietas al lado del aire acondicionado de pared

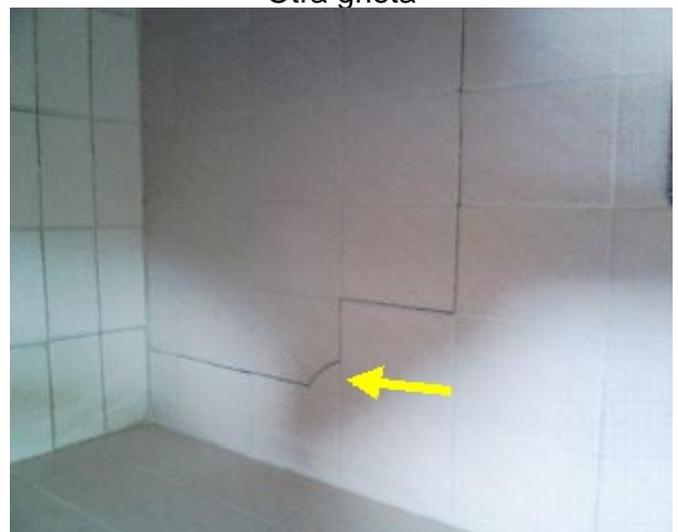
Grieta en regaderas

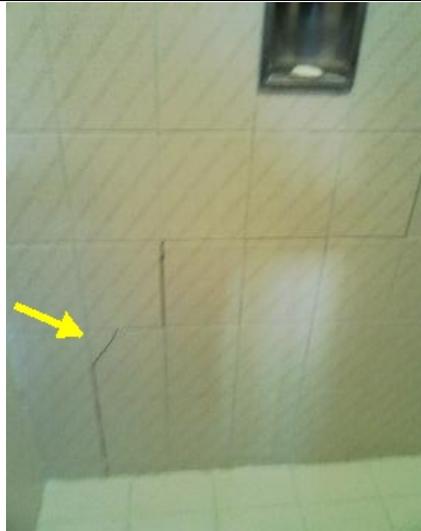
Grieta en regaderas. Misma grieta en ambos baños.

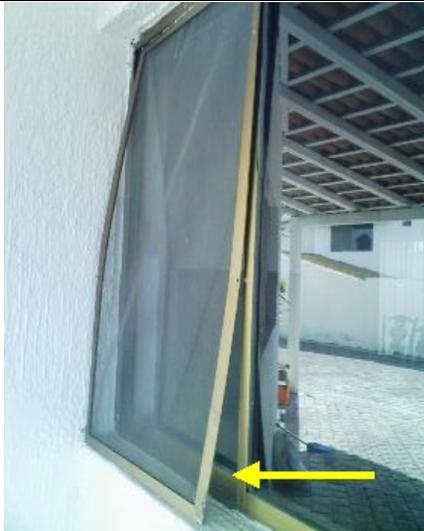
**Observaciones:** El mosquitero de la ventana en la cochera esta safoado y dañado. Se recomienda reparar o reemplazar.

Mosquitero dañado en ventana de la cocina

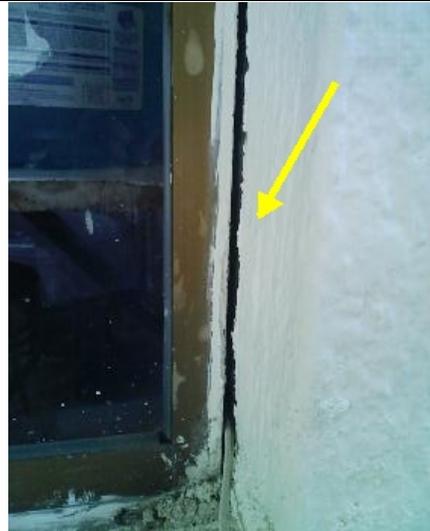
Grieta, separación de elementos. Ventana de la cochera

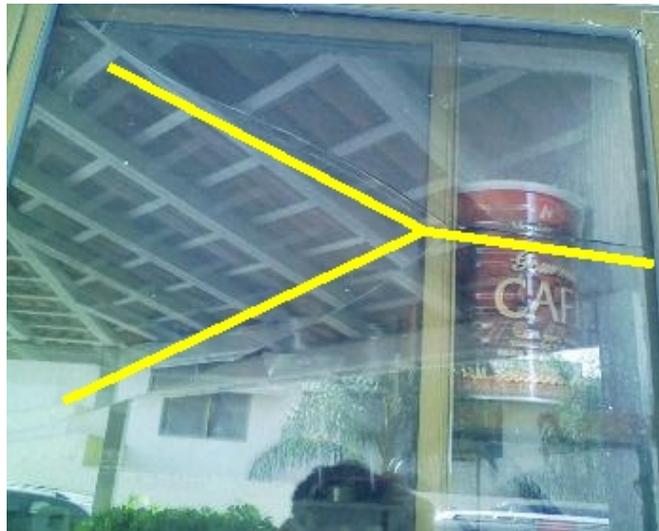
Cristal quebrado en ventana de la cochera

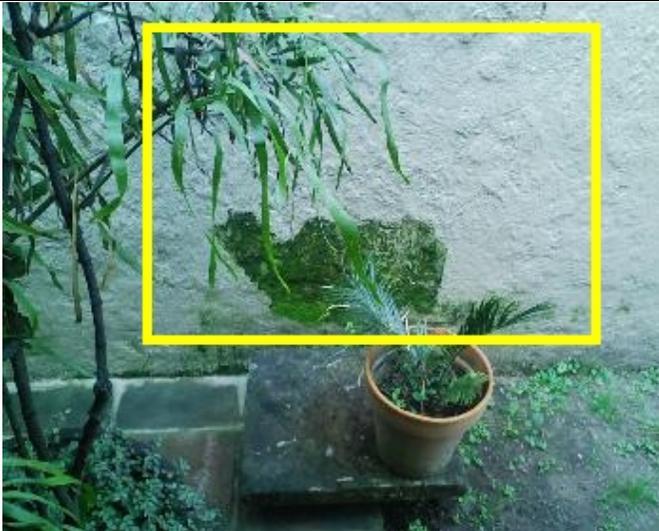
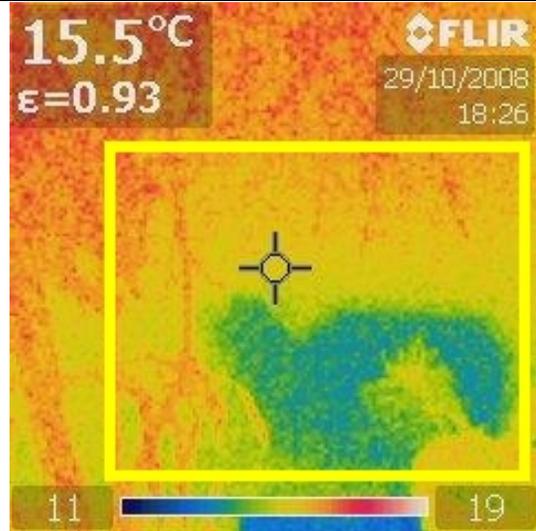
**Observaciones:** Las paredes del patio trasero junto al jardín estan húmedas y enlameadas. Se recomienda raspar y volver a pintar.

Humedad en paredes

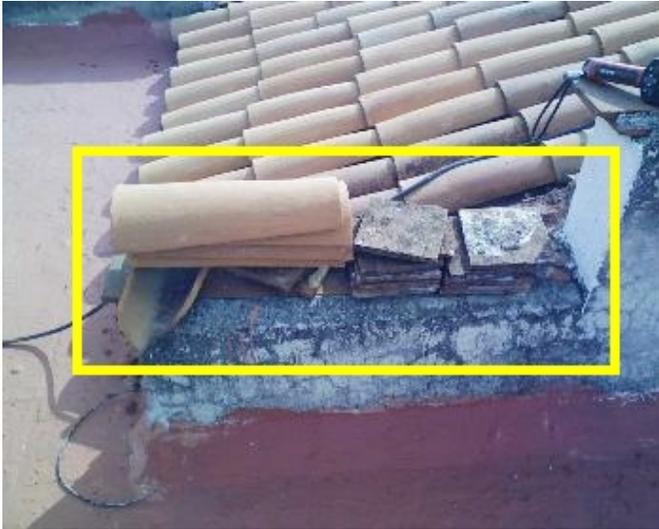
Remover tejas. Guardan humedad.

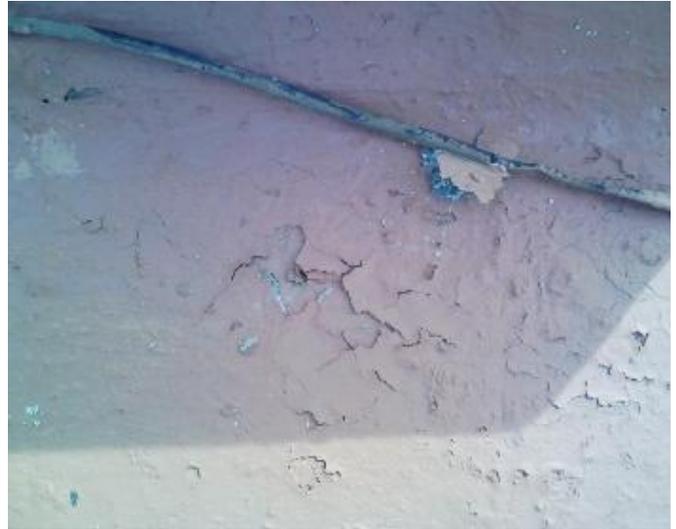
Impermeabilizante deteriorado. Raspar e impermeabilizar nuevamente

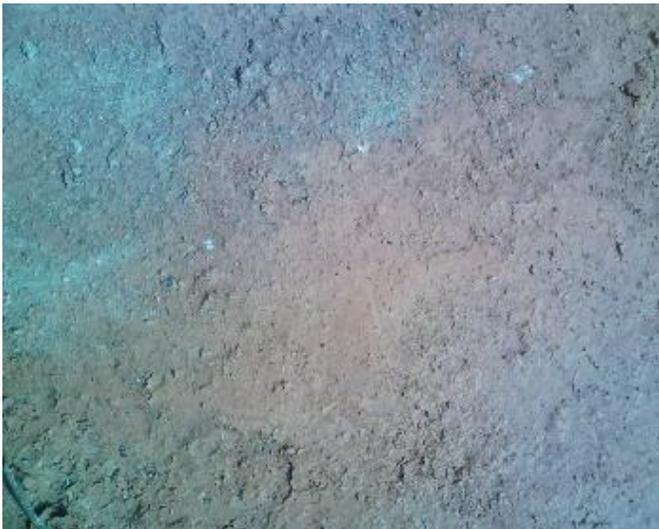
**Observaciones:** El impermeabilizante no esta aplicado de la manera eficiente, ya que hizo falta raspar el techo para aplicar la capa. Se notaron levantamientos y deterioro del impermeabilizante. Se recomienda raspar para volver a aplicar el recubrimiento y evitar futuras humedades y filtraciones.

Aplicación deficiente del impermeabilizante

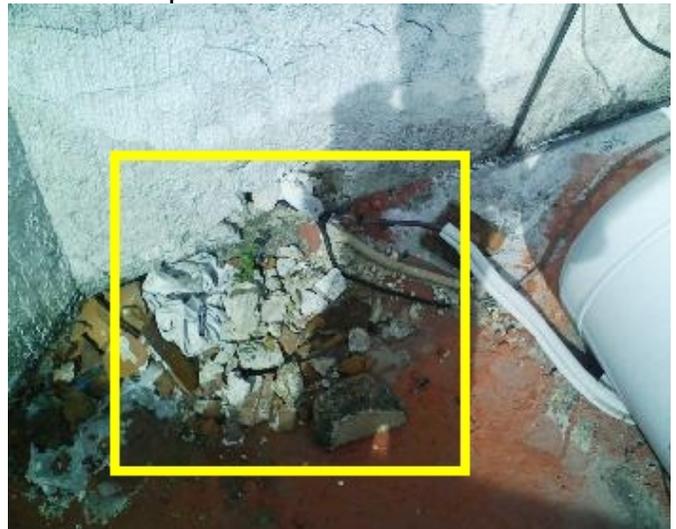
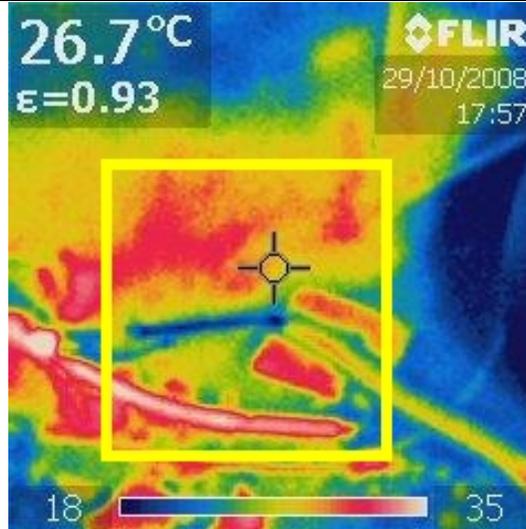
Limpiar. Poca ventilación, se guarda humedad.

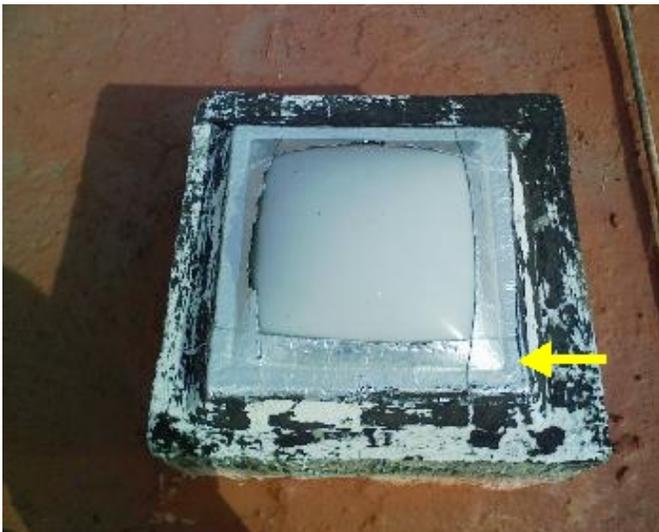
Observaciones: La casa cuenta con dos tragaluces. Estos fueron reparados para evitar las filtraciones de agua. Quedaron residuos de humedad en la parte interior de la casa (closets). Se recomienda raspar y volver a pintar.

Tragaluz reparado. Problema solucionado aparentemente

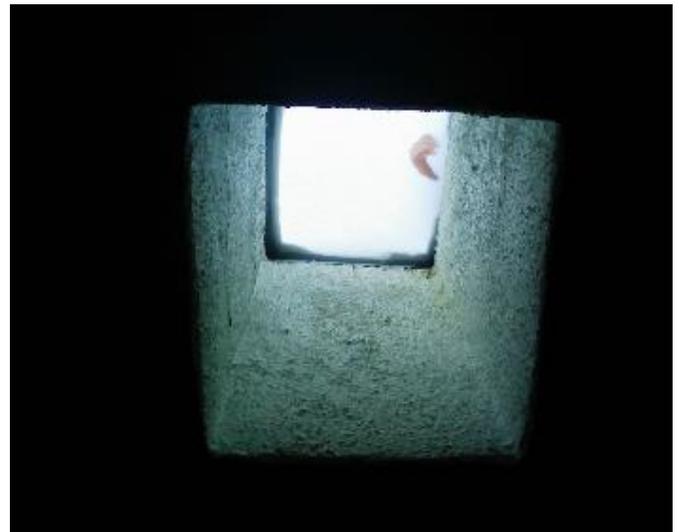
Humedad anterior. Raspar y resanar.

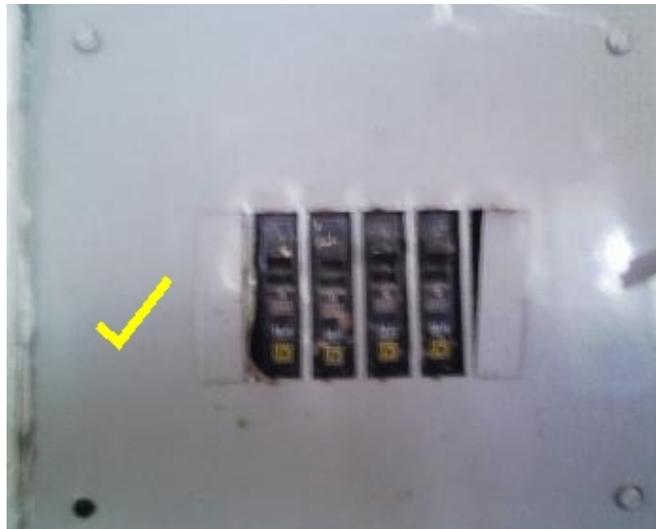
Observaciones: El sub panel eléctrico del aire acondicionado esta al descubierto. Se recomienda sellar y proteger para evitar oxidación.

Sistema eléctrico 120/220.

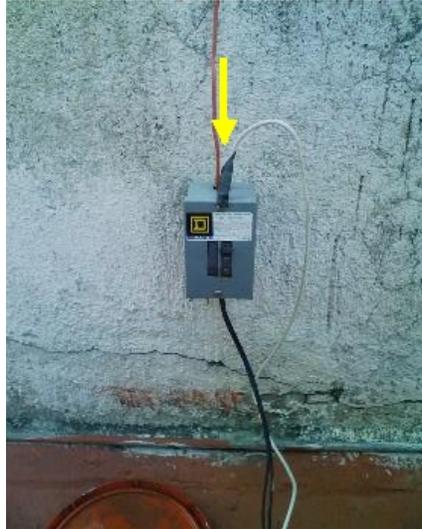
Fusibles  
Observaciones: Los fusibles del aire acondicionado LG, ubicado en la asotea estan expuestos al interperie. Se recomienda sellar para evitar su oxidación.

Caja expuesta, se esta oxidando y necesita sellarse.

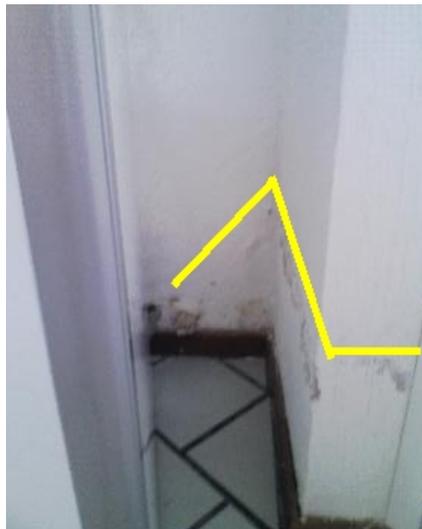
Rastros de humedad atras del refrigerador. No está activa.

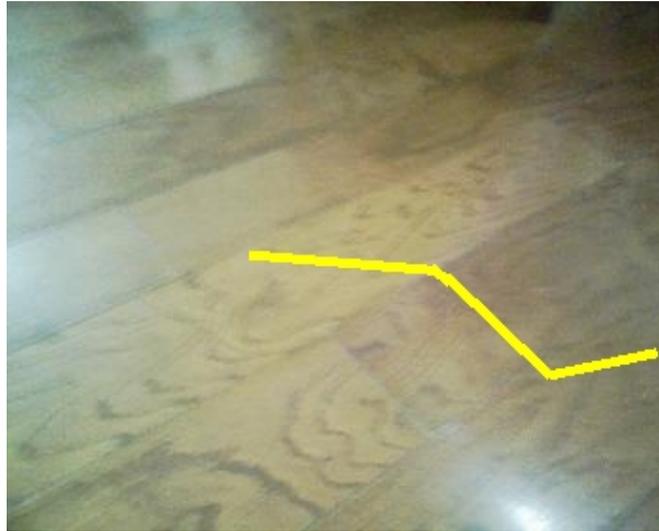
**Observaciones:** La duela que se encuentra en la sala esta levantada en varias partes. Se recomienda reparar. Esto es un asunto de seguridad peatonal.

Duela en la sala levantada.

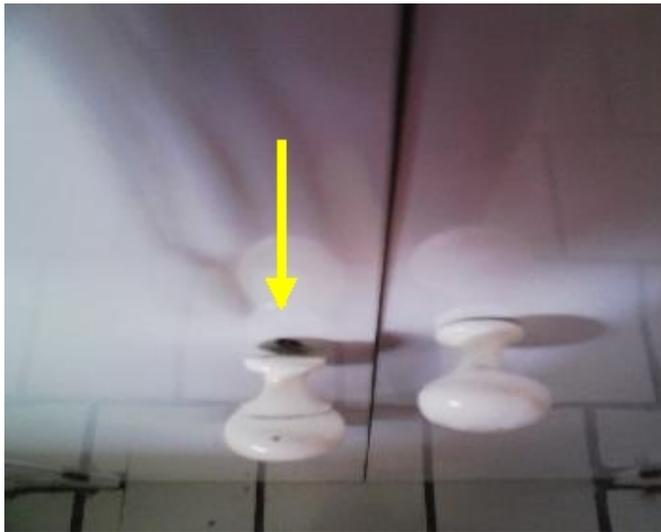
Perilla en cocina dañada

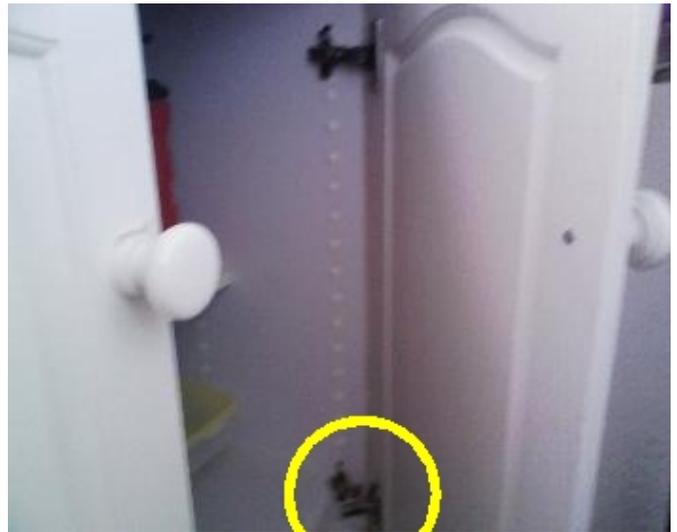
**Observaciones:** Madera • En buen estado. La visagra de la puerta a un lado del refrigerador esta rota. Se recomienda reemplazar.

Visagra quebrada

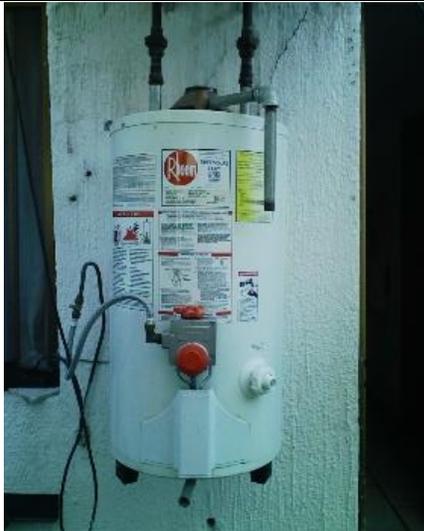
Boiler en buen estado

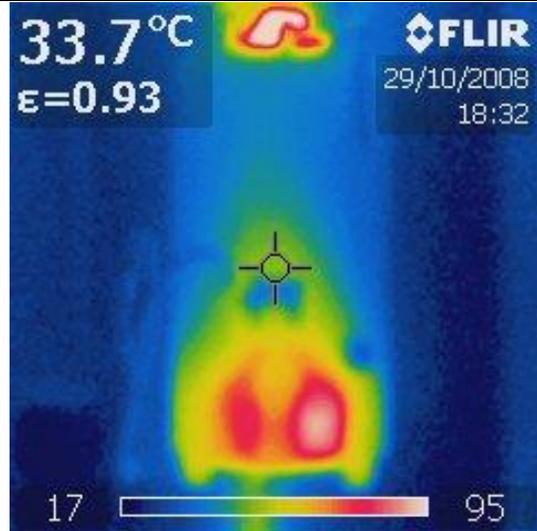
Distribución correcta de calor del bóiler

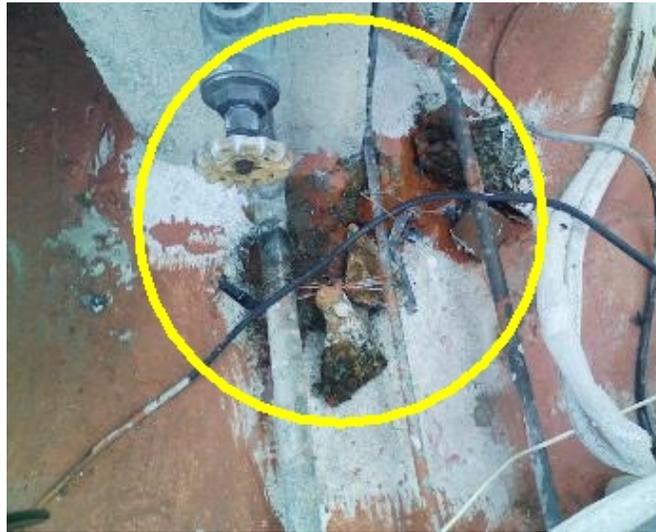
**Observaciones:** La llave principal de agua del tinaco esta goteando y esto crea humedad constante en el techo, lo que puede ocasionar filtraciones y humedades futuras. Se recomienda reparar.

Llave principal gotea constantemente
